**АКТ ОБСЛЕДОВАНИЯ  
объекта социальной инфраструктуры  
К ПАСПОРТУ ДОСТУПНОСТИ ОСИ  
№ 5**

- 1.1. Наименование (вид) объекта **общежитие**
- 1.2. Адрес объекта **446140 Самарская область, Красноармейский район, с. Красноармейское, ул. Шоссейная д. 28А**

**1. Территория, прилегающая к зданию(участок) общежития  
ГБПОУ СО «Красноармейское профессиональное училище»  
446140 Самарская область, Красноармейский район, с. Красноармейское, ул. Шоссейная 28А**

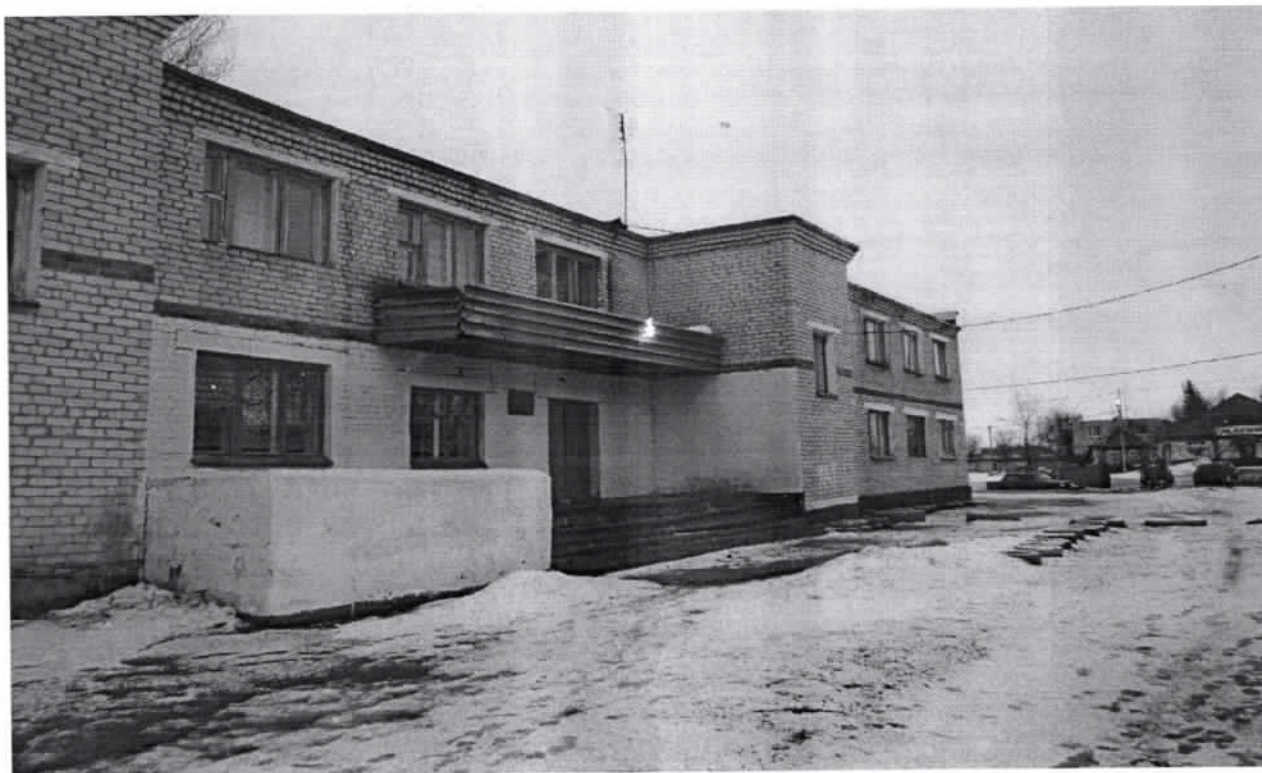
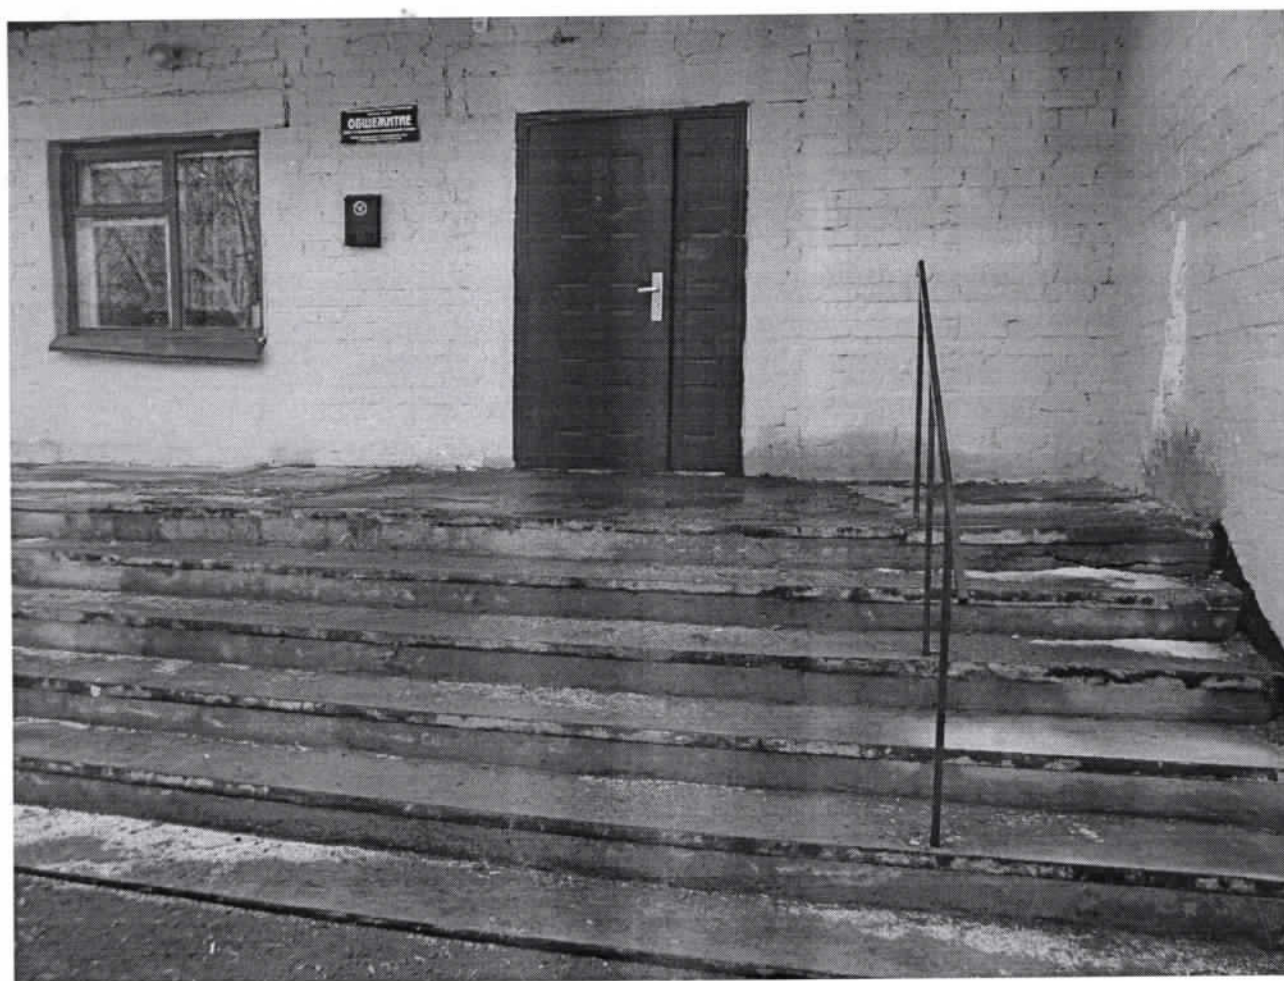
Территория, прилегающая к зданию(участок) общежития  
1.1 Лестница наружная

1.3	Лестница наружная	да	1	01.01 .21		К,О,С,Г,У		
1.4	Пандус	нет				К		
1.5	Автостоянка и парковка	нет			Не оборудованы места для инвалидов	К,О,С,Г,У	Организация мест для личного автотранспорта инвалидов	Работы в рамках текущего ремонта и капитального ремонта по мере выделения финансовых средств
	<b>ОБЩИЕ требования к зоне</b>					К,О,С,Г,У	Нанести доступные элементы об объекте. Необходим ремонт	Работы в рамках текущего ремонта и капитального ремонта по мере выделения финансовых средств.

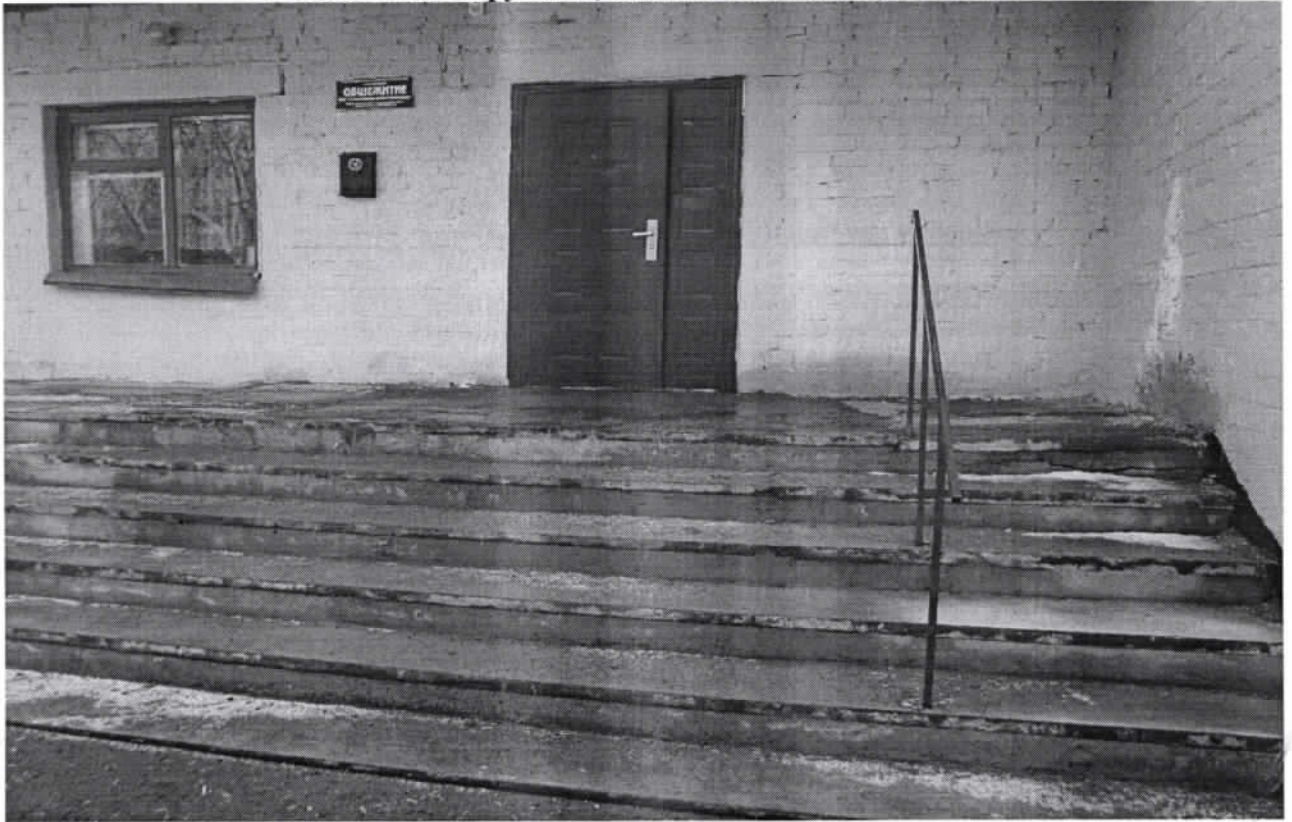
### 2.1.Лестница наружная, входная площадка,лестница

2.1	Лестница (наружная)	есть	2.1				
2.2	Пандус (наружный)	нет			К	Установка пандуса не представляется возможным	
2.3	Входная площадка (перед дверью) с западной стороны	есть	2.1.	Присутствуют выбоины и неровности поверхности площадки Навес не соответствует нормам. Отсутствие водоотвода, дренажные и водосборные решетки. Отсутствует световой и звуковой маяк.	К, О, С, Г, У	Установка водоотвода, дренажных и водосборных решеток Установка светового и звукового маяка.	Работы в рамках текущего ремонта и капитального ремонта по мере выделения финансовых средств

2.4	Дверь (входная) с западной стороны	есть	2.1	Не предусмотрены смотровые панели, заполненные прозрачным и ударопрочным материалом. Порог и перепад высот в дверном проеме превышают допустимые	К, О, С, Г, У	Установка специально оборудованной двери.	Работы в рамках текущего ремонта и капитального ремонта по мере выделения

Комментарий к заключению: Для адаптации входа в здание частично технические решения невозможны – организация альтернативной формы обслуживания, также требуется работы в рамках текущего ремонта и капитального ремонта по мере выделения финансовых средств, индивидуальное решение с ТРС

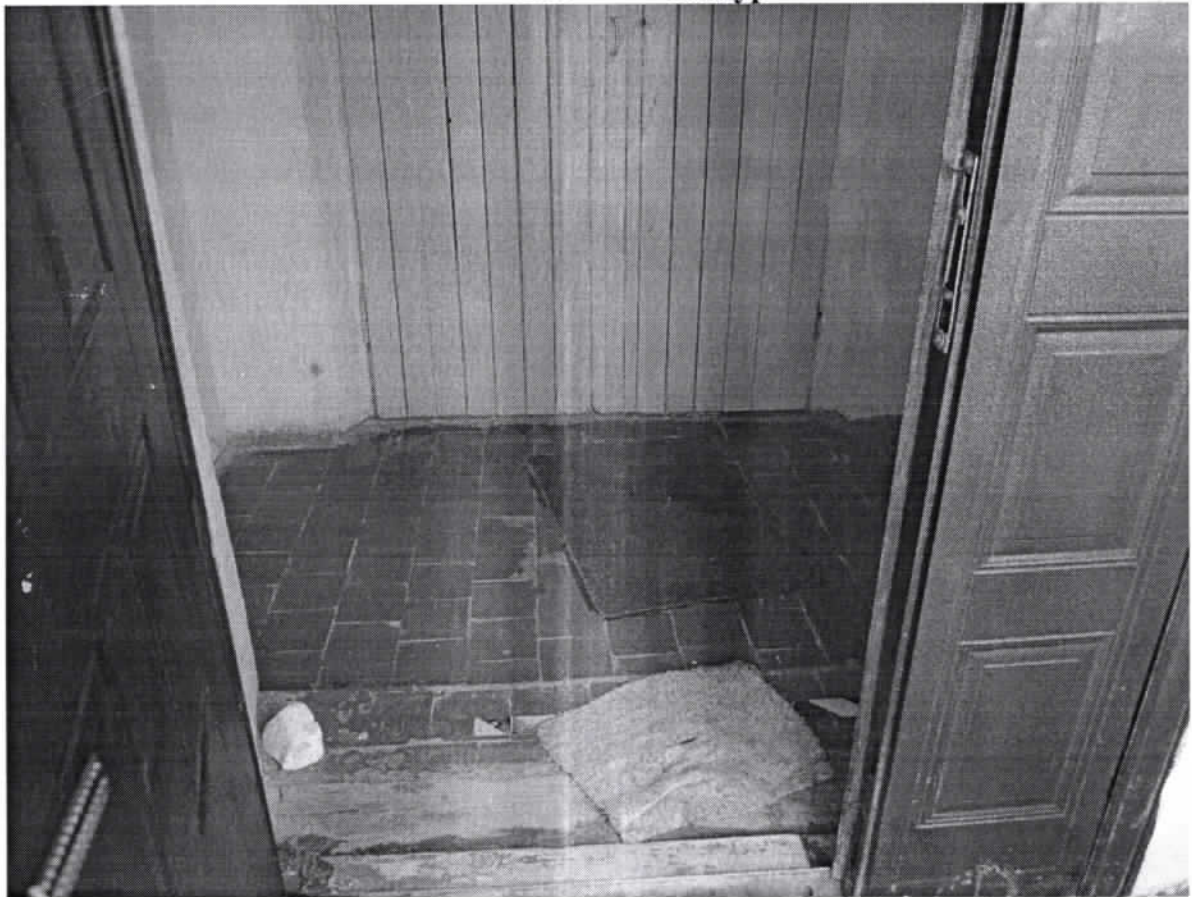
### 2.2. Тамбур

нормы. Крепление двери без фиксаторов. Нижняя часть не защищена противоударной полосой			финансовых средств
2.5	Тамбур	Есть	2.1	Пороги высотой более 0,014м	К,О,С,Г,У	Привести тамбур в соответствии с нормами	Работы в рамках текущего ремонта и капитального ремонта по мере выделения финансовых средств
	ОБЩИЕ требования к зоне			<p>Присутствуют выбоины и неровности поверхности площадки</p> <p>Отсутствие водоотвода, дренажные и водосборные решетки.</p> <p>Отсутствует световой и звуковой маяк. Не предусмотрены смотровые панели, заполненные прозрачным и ударопрочным материалом.</p> <p>Порог и перепад высот в дверном проеме превышают допустимые нормы. Крепление двери без фиксаторов.</p> <p>Нижняя часть не защищена противоударной полосой</p>	К,О,С,Г,У	<p>Устройство тактильных табличек, направляющих полос.</p> <p>Установка специально оборудованной двери. Установка требуемых приборов и устройств.</p> <p>Установка пандуса, навеса, водоотвода, дренажных и водосборных решеток.</p> <p>Тамбур привести в соответствие</p>	<p>Работы в рамках текущего ремонта и капитального ремонта по мере выделения финансовых средств.</p> <p>Индивидуальное решение с ТСР</p>

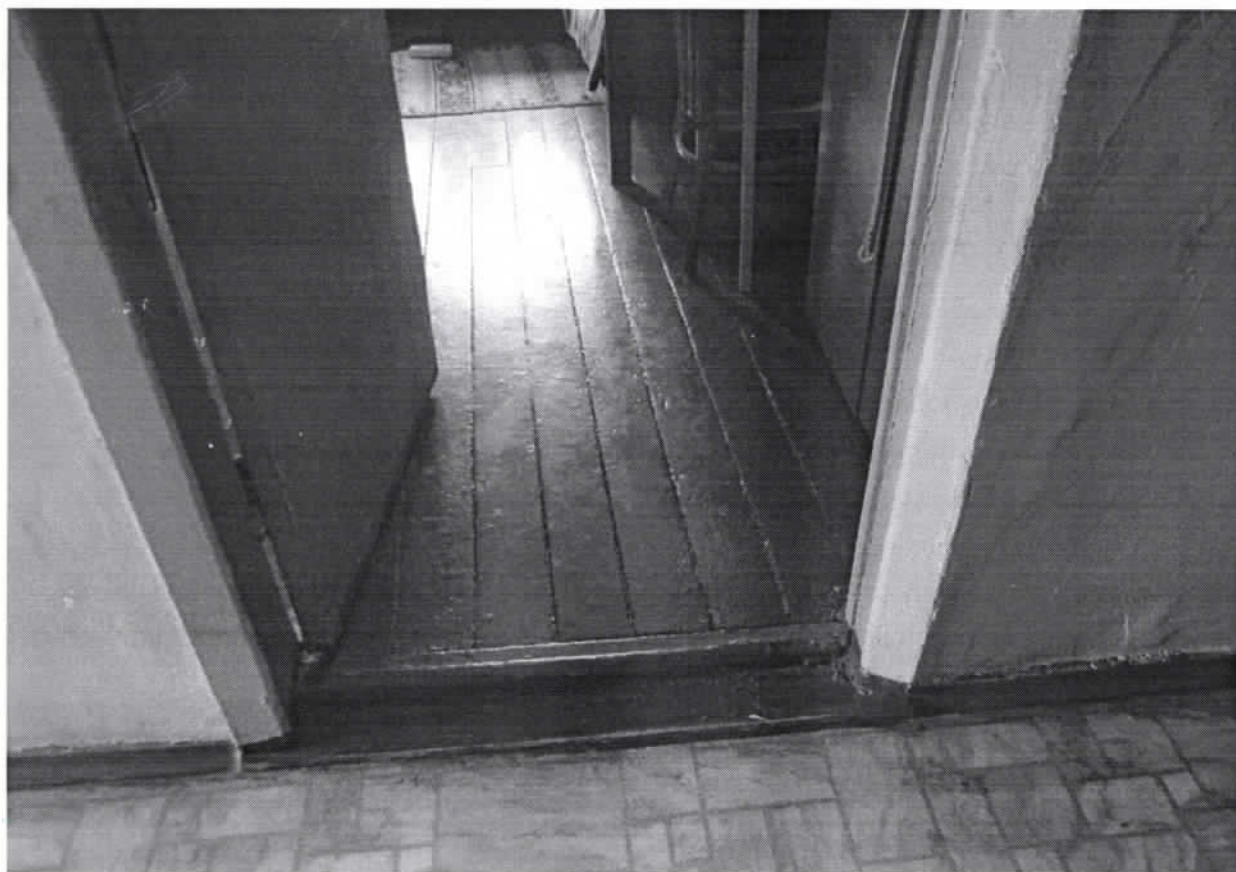
### 3.5Двери

3.5	Двери	есть	3	3.5.	Смотровые панели, заполненные прозрачным и ударопрочным материалом отсутствуют. Пороги высотой более 0,014 м. Крепление двери без фиксаторов. Нижняя часть двери не защищена противоударной полосой	Отсутствуют информационные обозначения.	К,О,С,Г,У	Сменить дверное полотно. Установить фиксаторы Установить информационные обозначения.	Работы в рамках текущего ремонта и капитального ремонта по мере выделения финансовых средств Индивидуальное решение с ТСП
3.6	Пути эвакуации (в т.ч. зоны безопасности)	есть	4	03.06.21	Отсутствуют информационные обозначения.	Отсутствует пандус	К,О,С,Г,У	Установка пандуса невозможно Установить информационные обозначения согласно требованиям.	Индивидуальное решение с ТСП Технические решения невозможны – организация альтернативной формы обслуживания
	ОБЩИЕ требования к зоне						КО,С,Г,У

Комментарий к заключению: Состояние доступности структурно- функциональной зоны пути (путей) движения внутри здания (в т.ч. путей эвакуации) общежития оценено как доступно частично избирательно, для инвалидов для передвигающихся на кресле-коляске, опорно-двигательного аппарата, слепых недоступно, что не обеспечивает полноценного нахождения на объекте граждан с ограниченными возможностями.

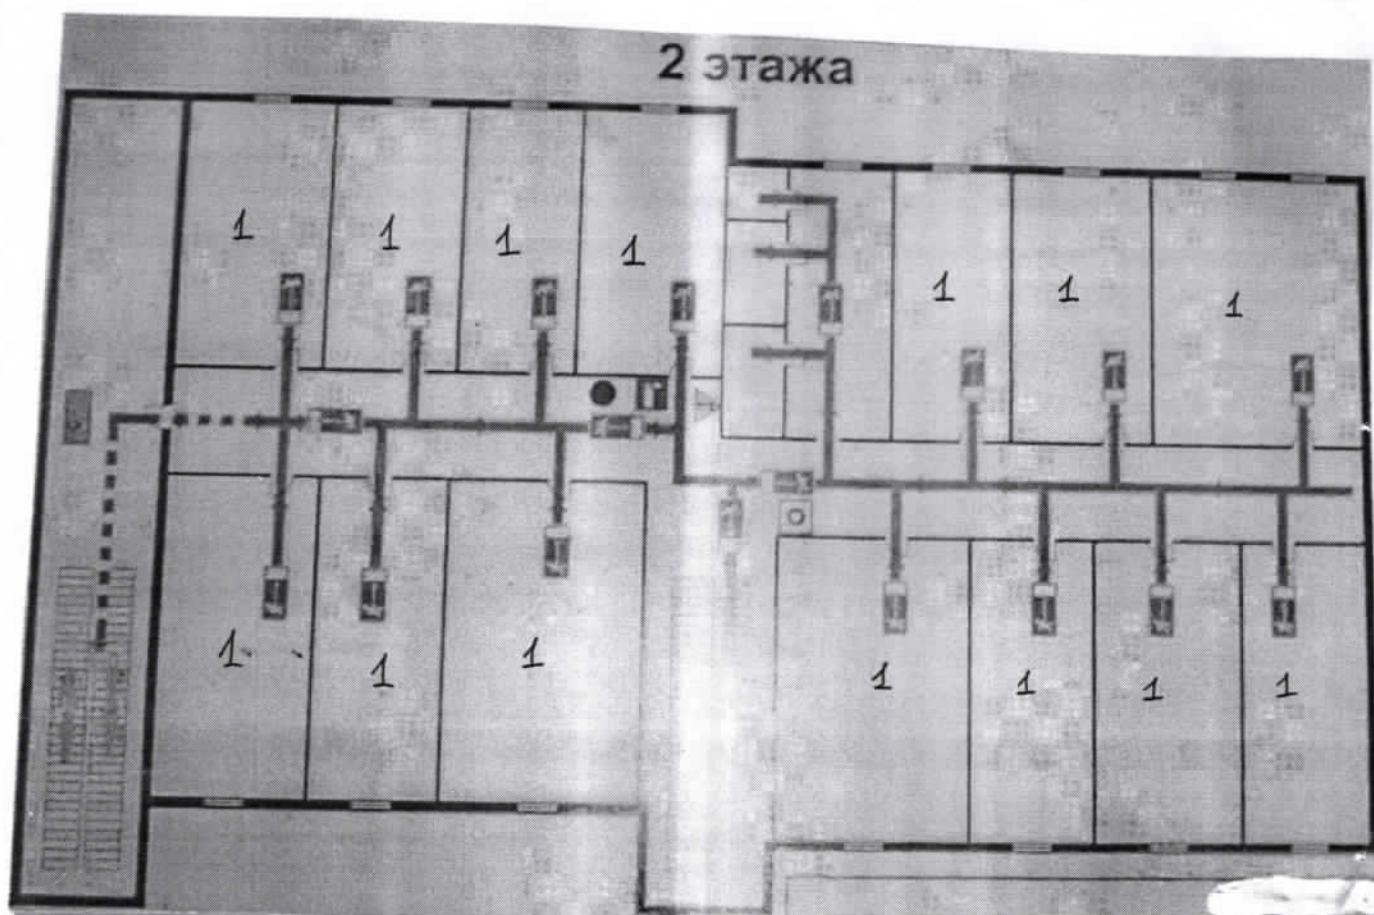
4. Зоны целевого назначения здания (целевого посещения объекта)  
Вариант III - жилые помещения

1 - жилые комнаты  
2 - кухня.

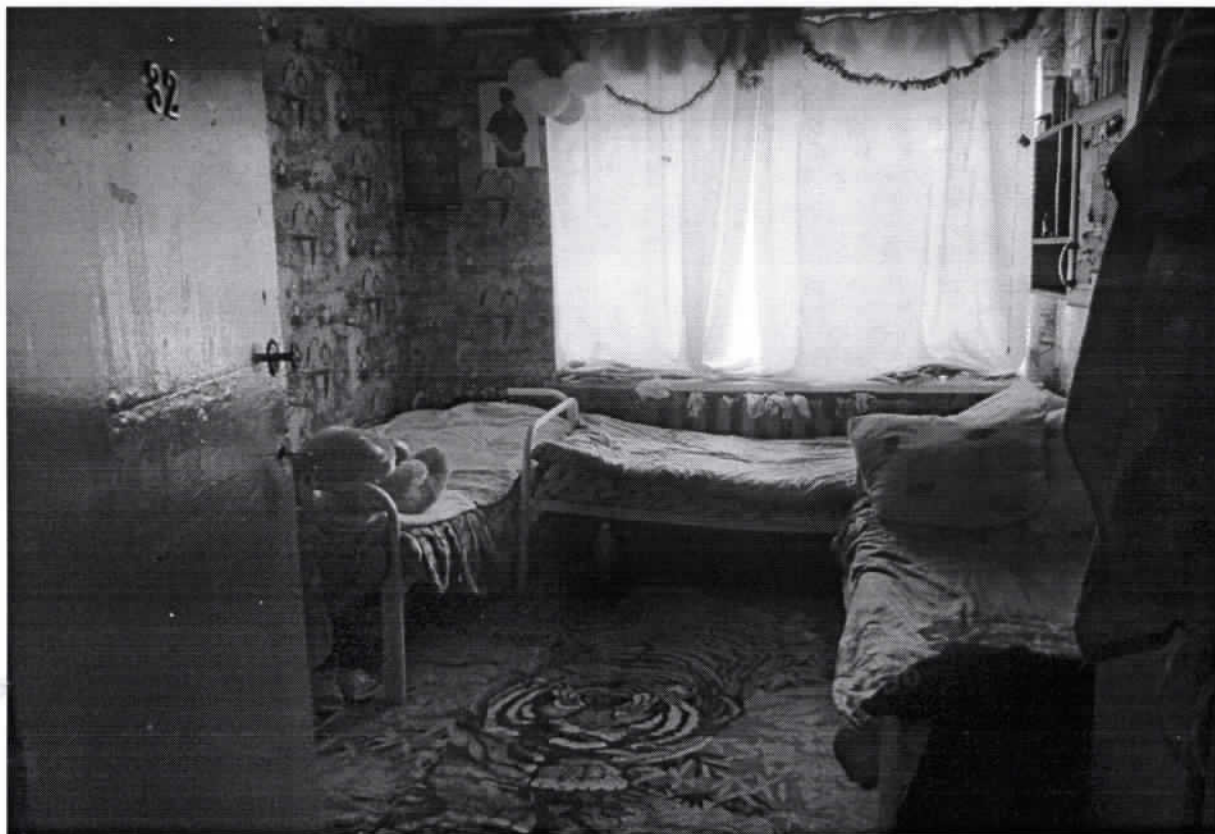
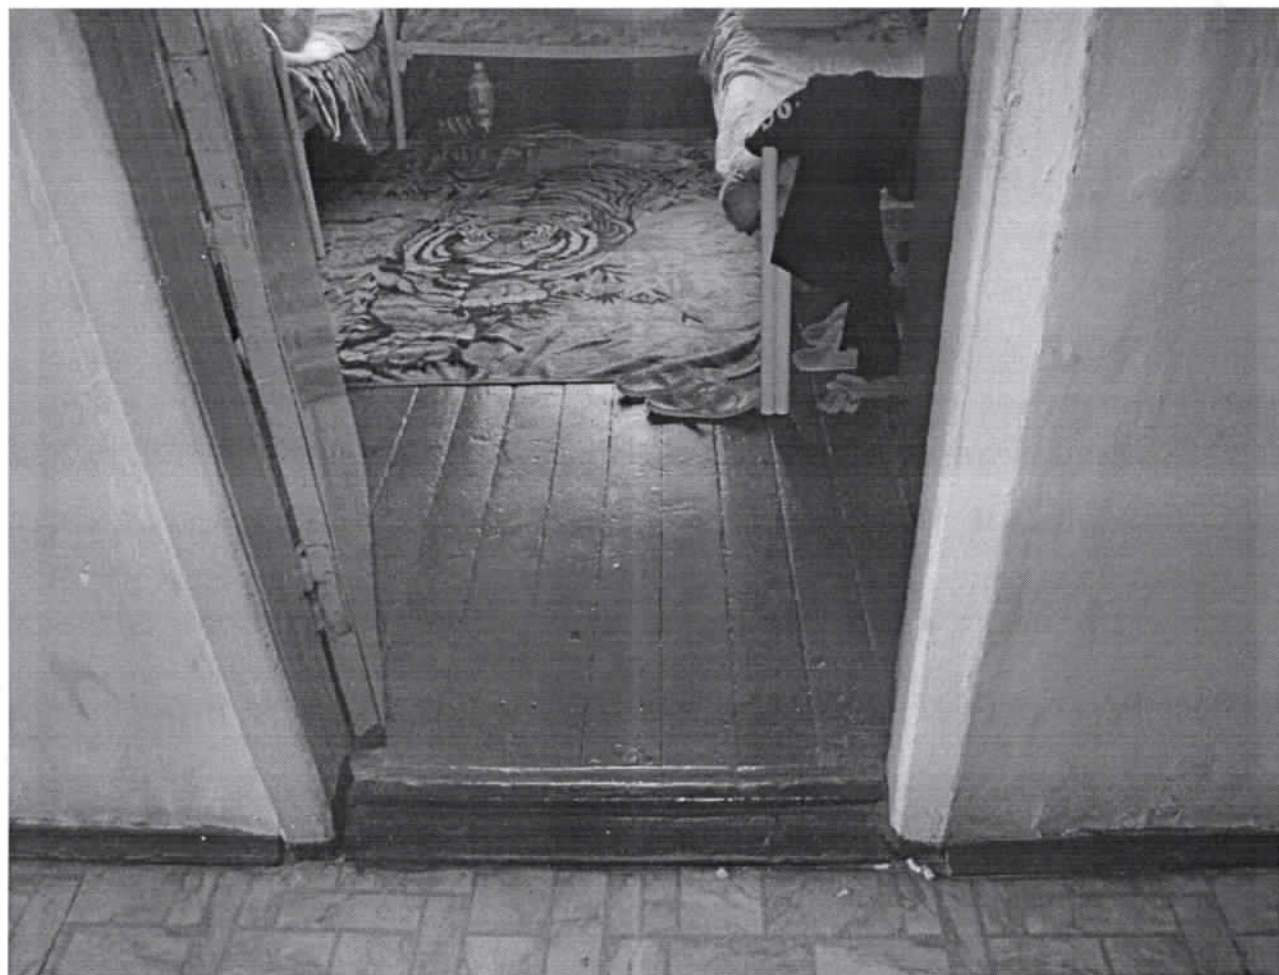
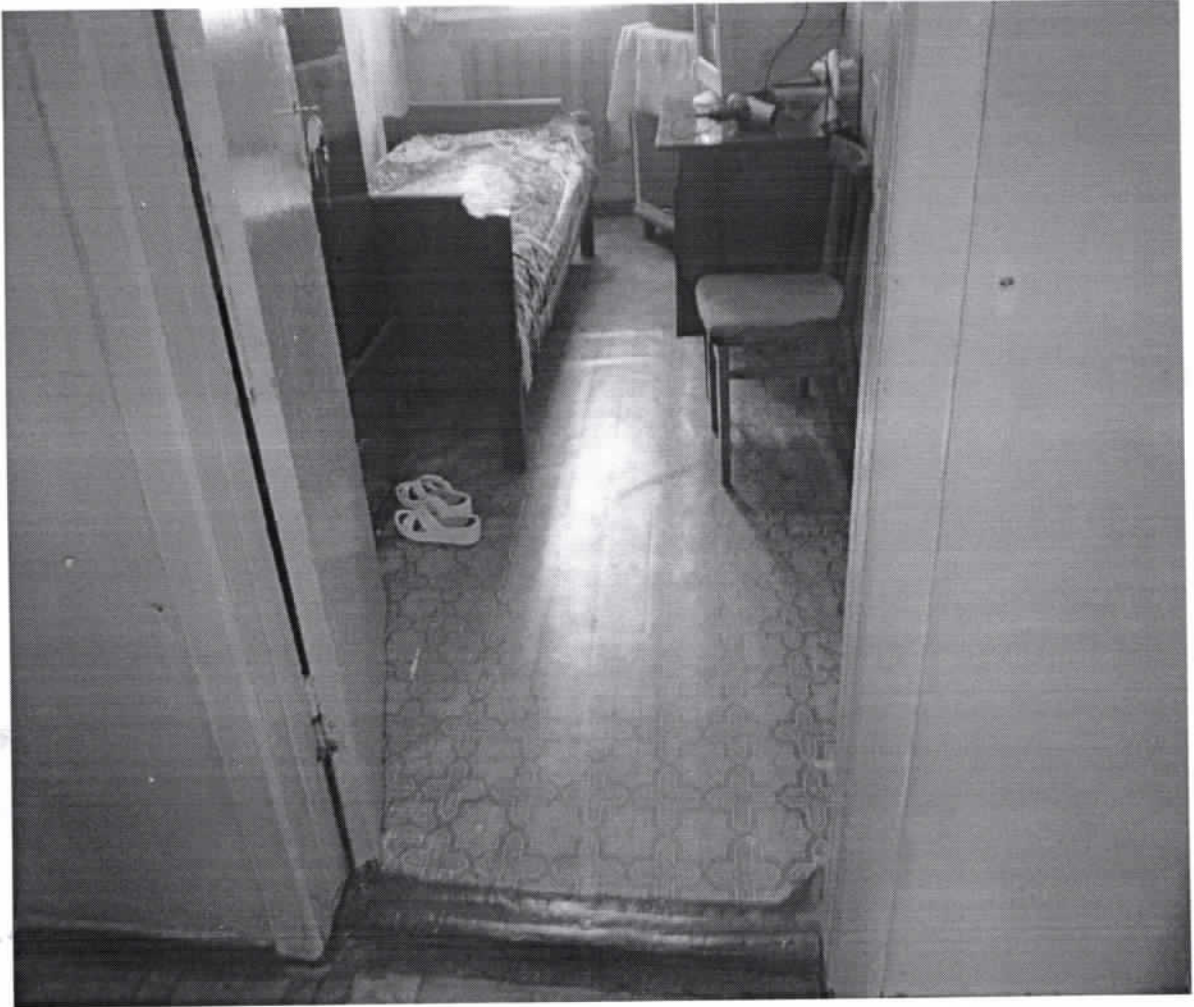
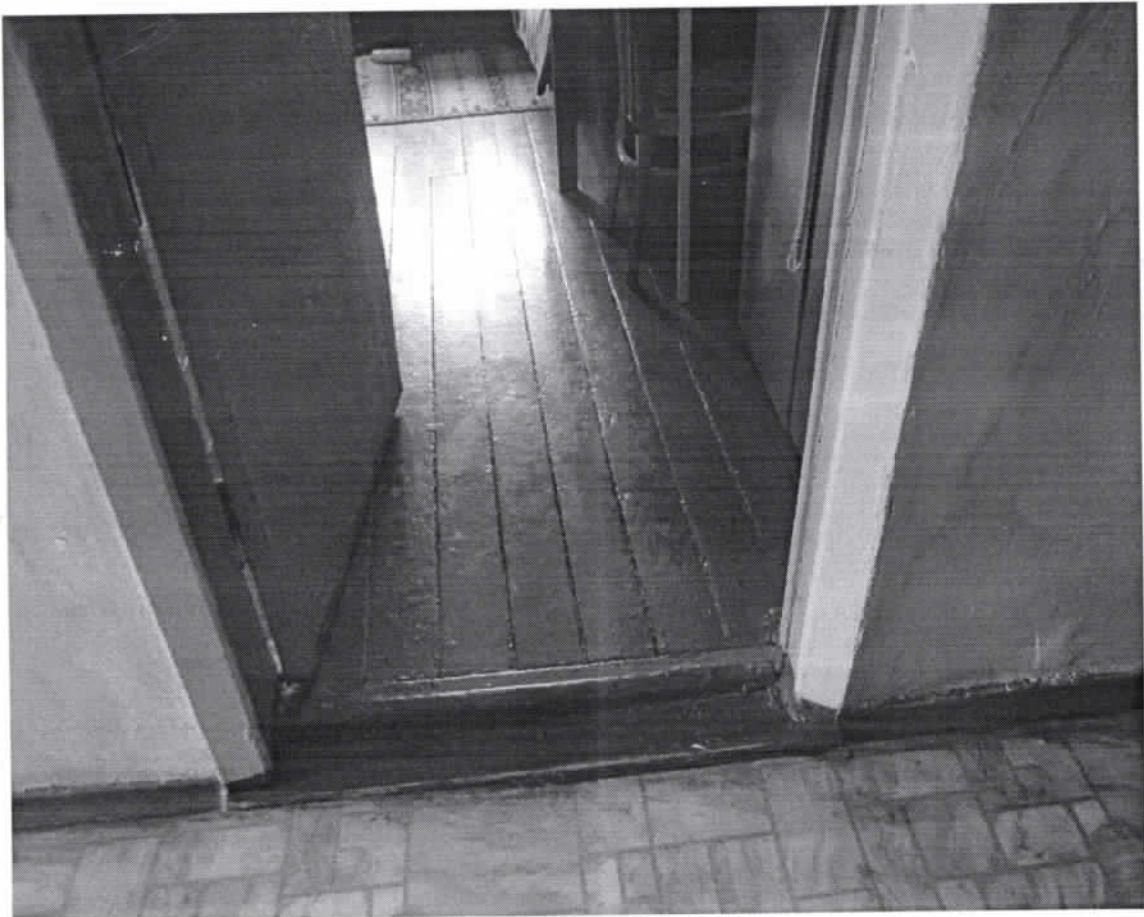
4.1. Жилые комнаты

4.1.	Вариант III - жилые помещения	да	1	4.1	<p>Не оборудованы жилые помещения для проживания инвалидов( размер жилого помещения менее 16 кв.м)</p> <p>Пороги не соответствуют нормам. Нет информированных обозначений помещения, светового сигнализатора кухни не соответствует нормам</p>	К,О,С,Г,У	<p>Пороги привести в соответствии с нормами. Установка информированных обозначений помещения, светового сигнализатора .Кухни следует оснащать электроплитами</p>	<p>Работы в рамках текущего ремонта и капитального ремонта по мере выделения финансовых средств Индивидуальное решение с ТСП</p>

Комментарий к заключению: проведение адаптации зоны обслуживания инвалидов предполагается доступно частично избирательно, для инвалидов для передвигающихся на кресле-коляске, опорно-двигательного и слепых недоступно, что не обеспечивает полноценного нахождения на объекте граждан с ограниченными возможностями.

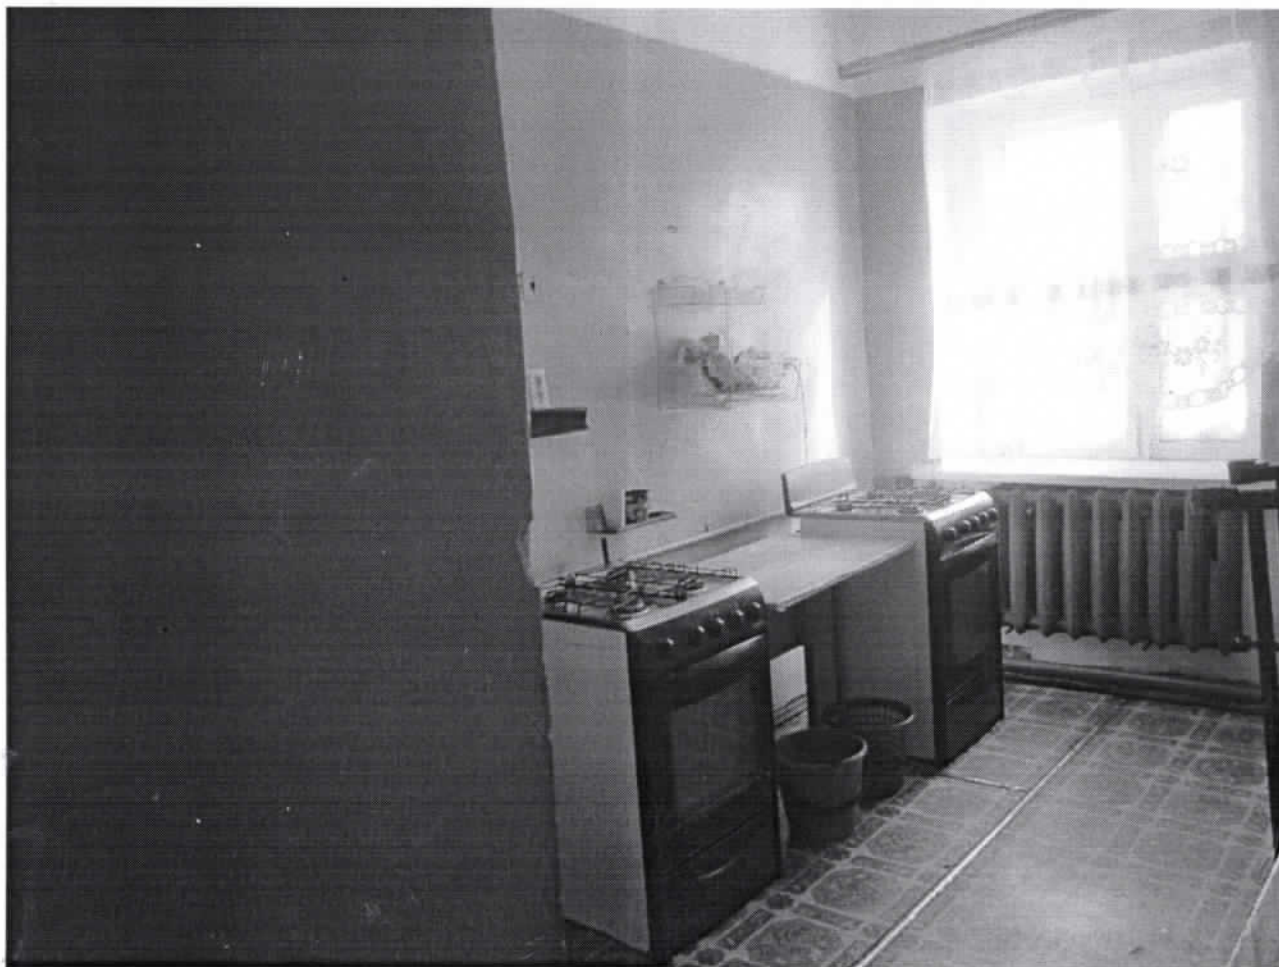
## 4.2. Кухня

4.2.	кухня	да	2	4.2	<p>Не соответствует нормам</p>	К,О,С,Г,У	<p>Кухни привести в соответствии с нормами, оснастить электроплитами</p>	<p>Работы в рамках текущего ремонта и капитального ремонта по мере выделения финансовых средств Индивидуальное решение с ТСП</p>

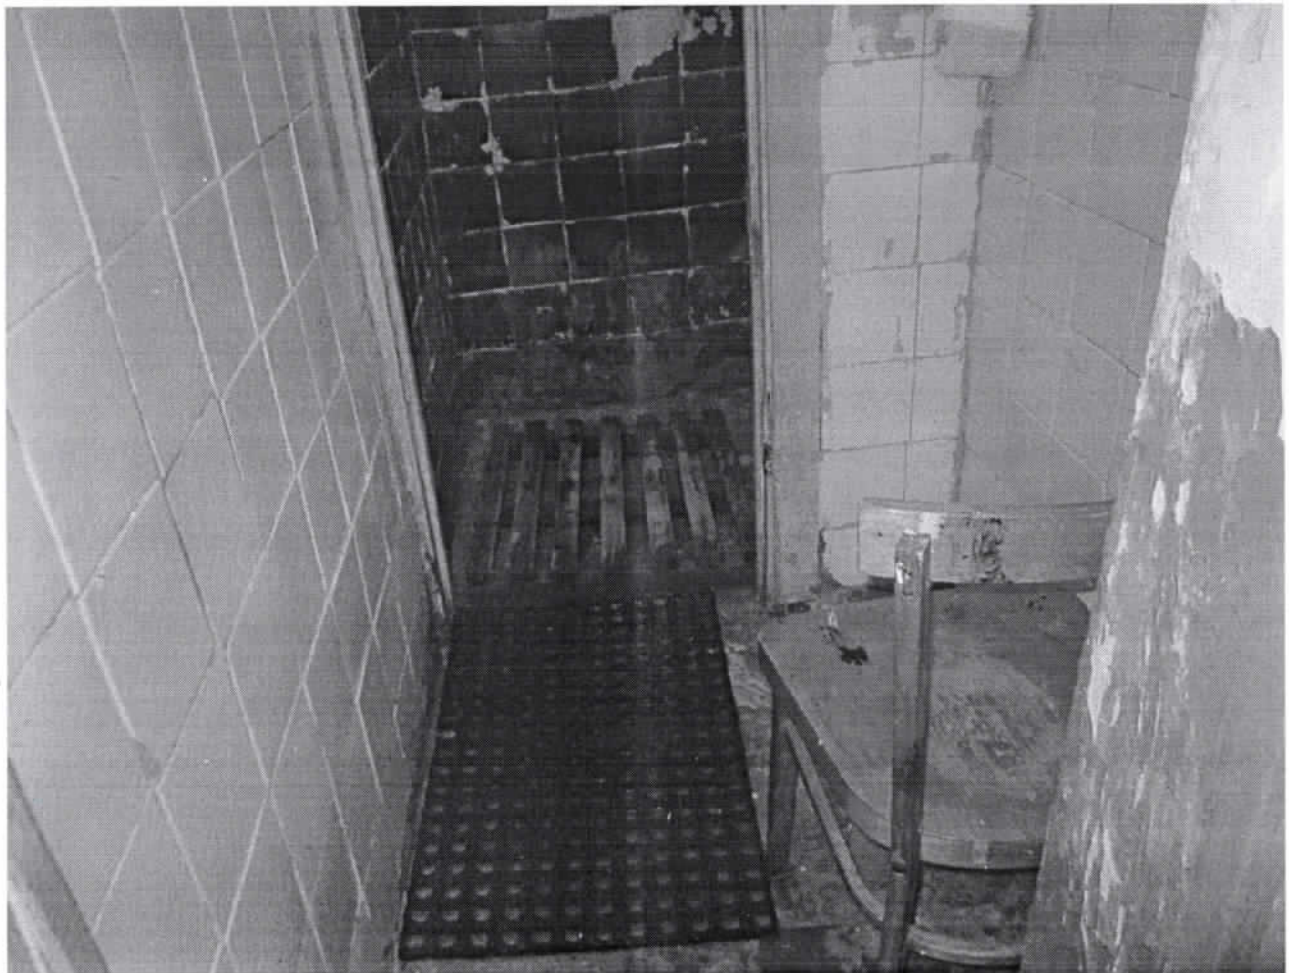
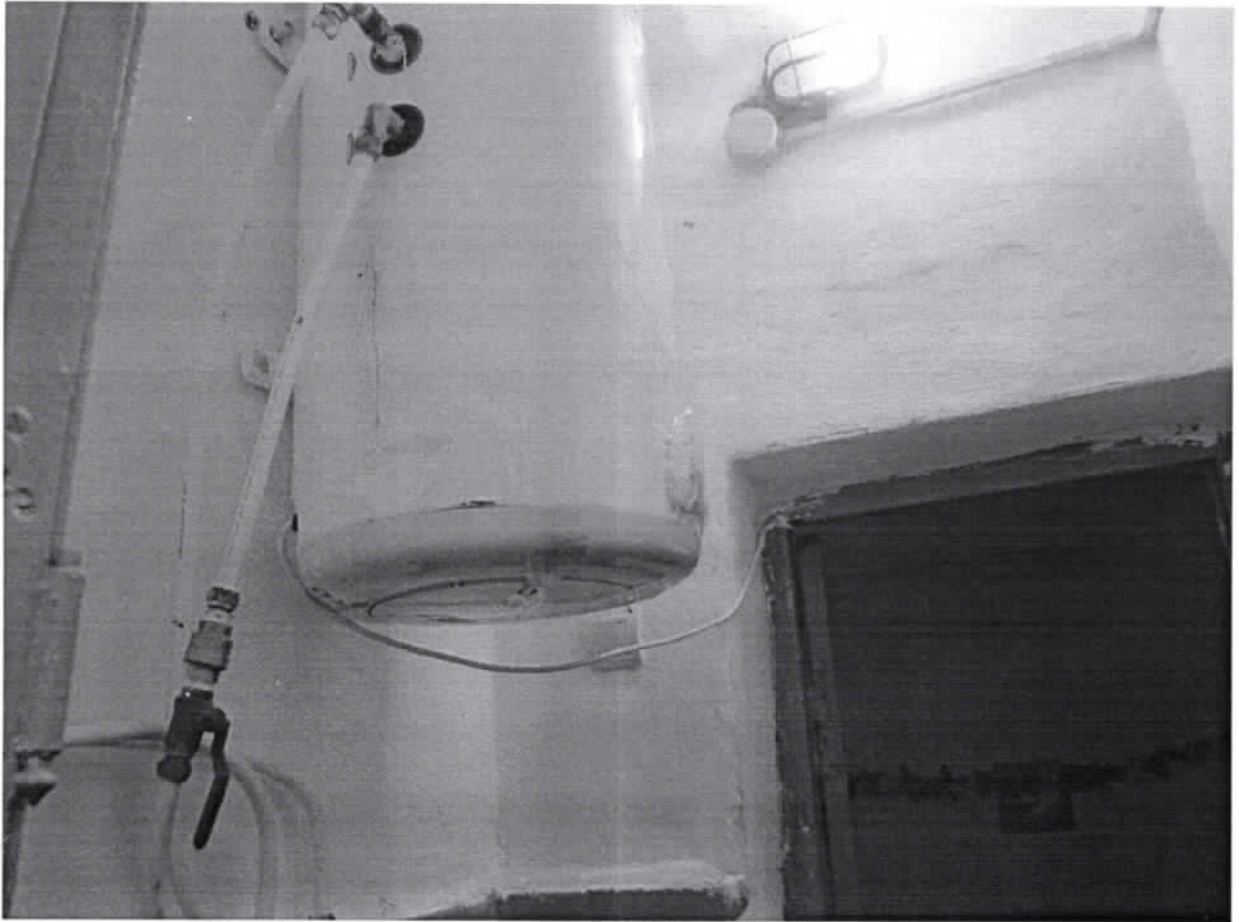
5. Санитарно-гигиенических помещений общежития  
5.1. Душевая

ОБЩИЕ требования к зоне		Не соответствует всем требованиям доступности для инвалидов и МГН	К,О,С,Г,У	Устройство туалетной комнаты, душевой и должны приведены в соответствии всем требованиям доступности для инвалидов и МГН	Работы в рамках текущего ремонта и капитального ремонта по мере выделения финансовых средств. Индивидуальное решение с ТСП
-------------------------	--	---	-----------	--	--

**Комментарий к заключению:** проведение адаптации санитарно-гигиенических помещений предполагается доступно частично избирательно, для инвалидов для передвижающихся на кресле-коляске, опорно -двигательного,слепых недоступно, что не обеспечивает полноценного нахождения на объекте граждан с ограниченными возможностями.
